## 20100304 甲仙地震分析評估摘要

### 第一章 甲仙地震基本資訊

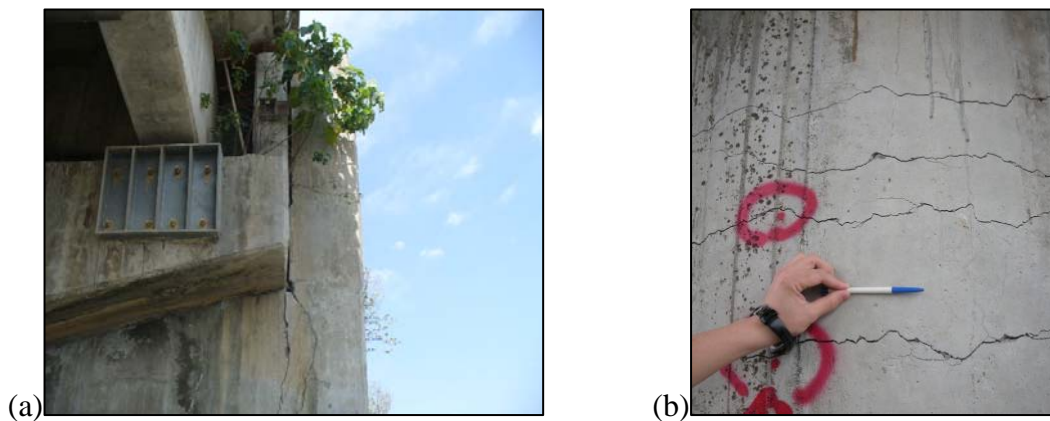
在橋梁道路交通方面，根據國家地震工程研究中心之調查，高雄縣高美大橋的橋柱、橋臺出現裂縫（圖 2-1），因地震造成橋面龜裂，雙向封閉而影響美濃鎮與高樹鄉之交通，此外，國道 3 號的田寮三號高架橋、關山休息區上的跨越橋的支承結構，因為地震而出現位移，進而損毀的現象產生。

圖 2-1 高美大橋裂隙狀況(a)橋臺(b)橋柱  
(國家地震工程研究中心)

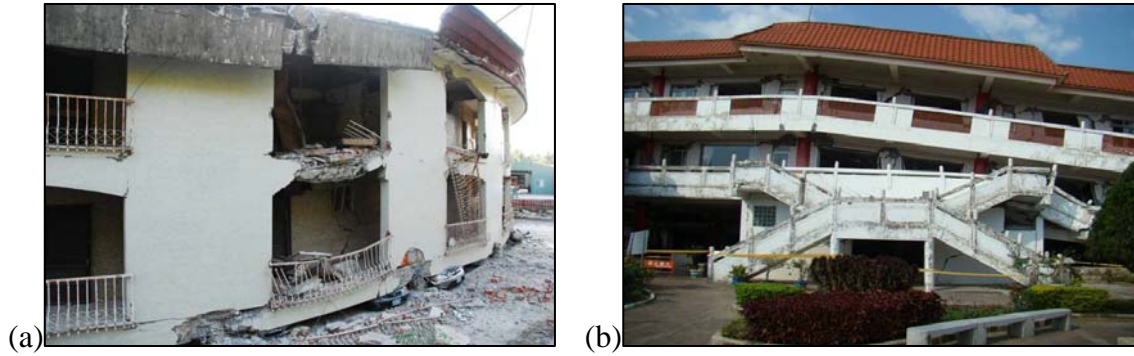
及校舍等兩類，根據消防署統計本次地震共造成傾斜高雄縣 2 棟、臺南縣市 10 棟，嘉義縣市 8 棟，合計 20 棟房屋遭受到損傷，房屋損毀情形見圖 2-2。

圖 2-2 (a)臺南新化球場旁三層樓建物，因下方樑柱斷裂倒塌 (b) 高雄縣內門紫竹寺活動中心因一樓倒塌而傾倒 (國家地震工程研究中心)

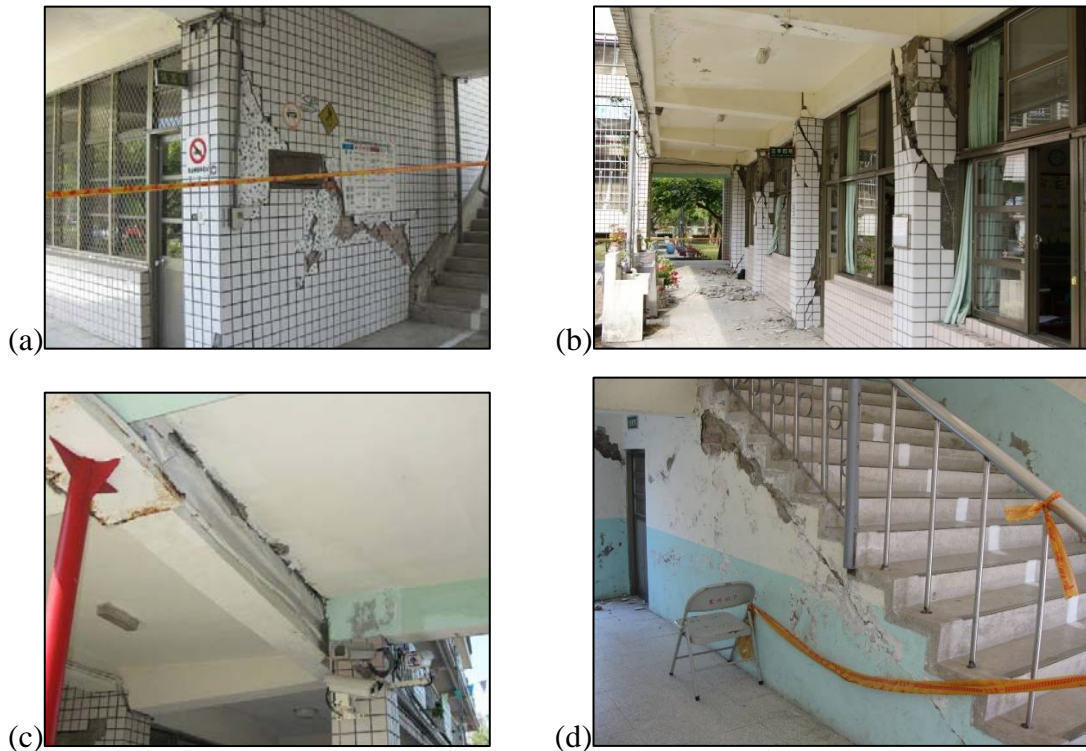
校舍損毀方面，根據資料統計共有 340 間校舍受到損壞，其中高雄縣龍肚國小、臺南縣玉井國中以及嘉義市立仁高中、華興中學皆有停課的處置措施。圖 2-3 為玉井國中校舍損毀狀況。

圖 2-3 玉井國中校舍損毀狀況 (a)忠孝樓牆面損毀 (b)仁愛樓樑柱與牆面破壞 (c)文化樓樓版破壞 (d)信義樓樓梯破壞狀況 (國家地震工程研究中心)
